## **TECHNISCH- WISSENSCHAFTLICHES KOMITEE**

Halbjahresbericht  
Juli – Dezember 2023

## **COMITATO TECNICO SCIENTIFICO**

Relazione semestrale  
Luglio - Dicembre 2023

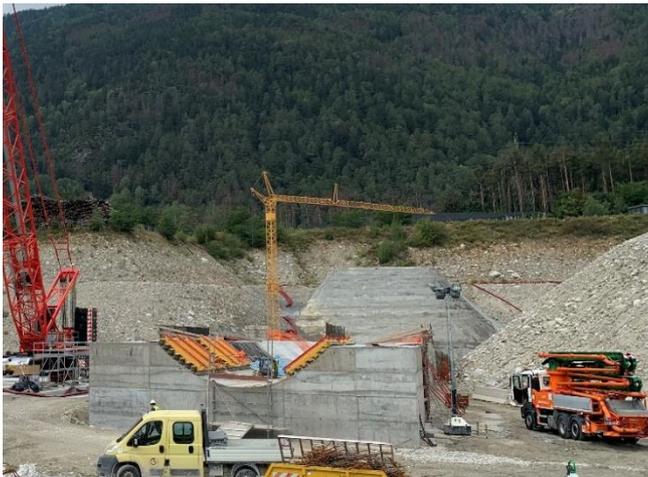
Nel periodo di riferimento della presente relazione che si estende da luglio a dicembre 2023, con riferimento alle opere di Parte A, nel mese di luglio sono stati ultimati i lavori relativi all'imbocco della finestra costruttiva di Forch. Si riporta di seguito un'immagine illustrativa:

*Figura 1- Imbocco finestra costruttiva di Forch*

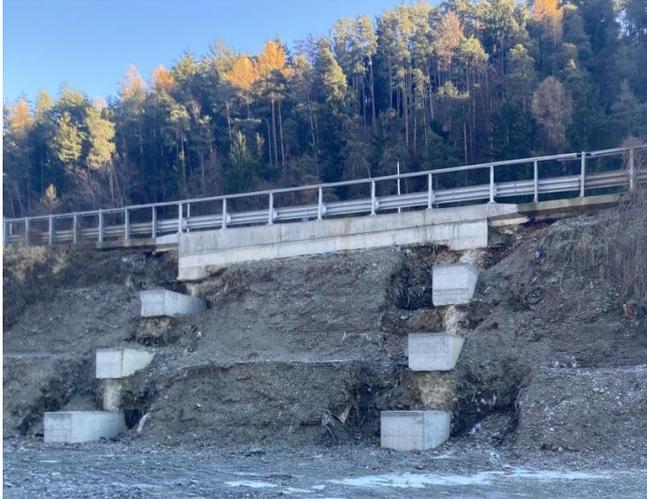
Nel mese di dicembre sono stati ultimati i lavori relativi all'imbocco della finestra costruttiva di Funes. Di seguito un'immagine illustrativa

Figura 2- Imbocco finestra costruttiva di Funes

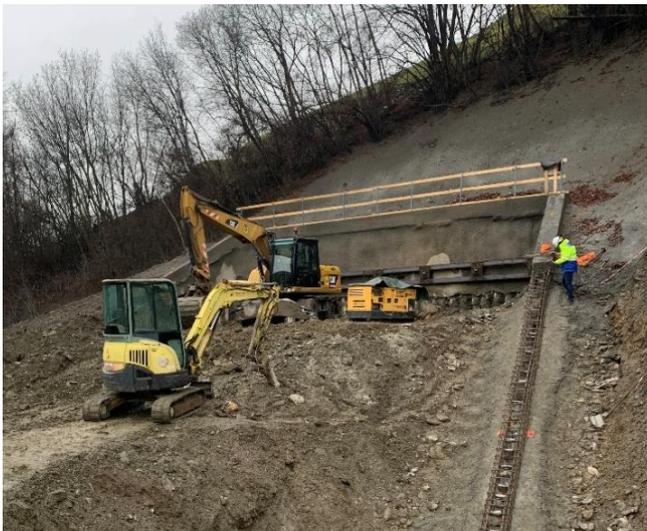
- Tiranti su più livelli lungo la paratia di micropali all'imbocco;
- Paratia di micropali relativa alla viabilità di accesso al piazzale;

Figura 3 - Paratia di micropali nei pressi dell'imbocco della finestra costruttiva.

Bild 3 – Mikropfahlwand in der Nähe des Portals des Fensterstollens

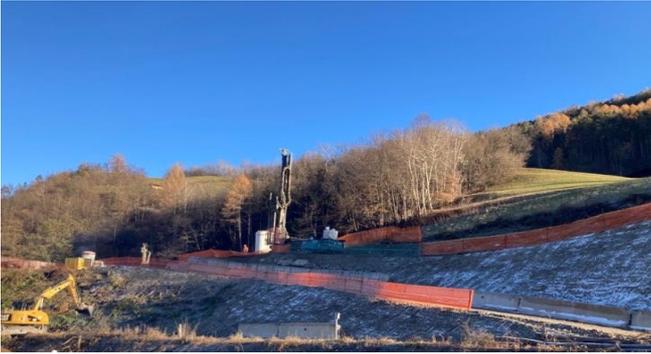
Figura 4 – Realizzazione viabilità di accesso al piazzale

Bild 4 – Bau der Zufahrtsstraße zum Platz

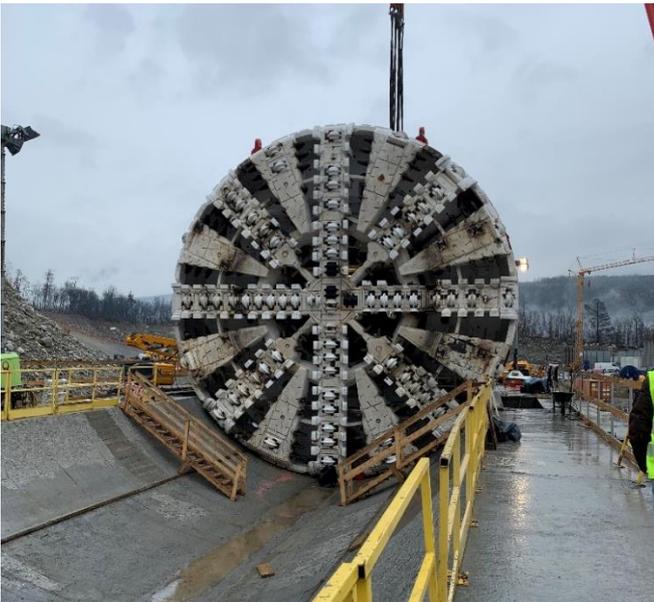
Im Monat Oktober 2023 ist das Konsortium *Consorzio Dolomiti Webuild – Implen* mit den Bauarbeiten des Teils B beauftragt worden. Der Zusammenbau der Tunnelbohrmaschine (TBM), die ca. 1,5 km des Fensterstollens Forch ausbohren wird, ist im Gange.

Figura 5 – Montaggio TBM presso la finestra di Forch

Bild 5 – Montage der TBM in der Nähe des Fensterstollens Forch
