## **TECHNISCH- WISSENSCHAFTLICHES KOMITEE**

Halbjahresbericht  
Jänner – Juni 2024

## **COMITATO TECNICO SCIENTIFICO**

Relazione semestrale  
gennaio - giugno 2024

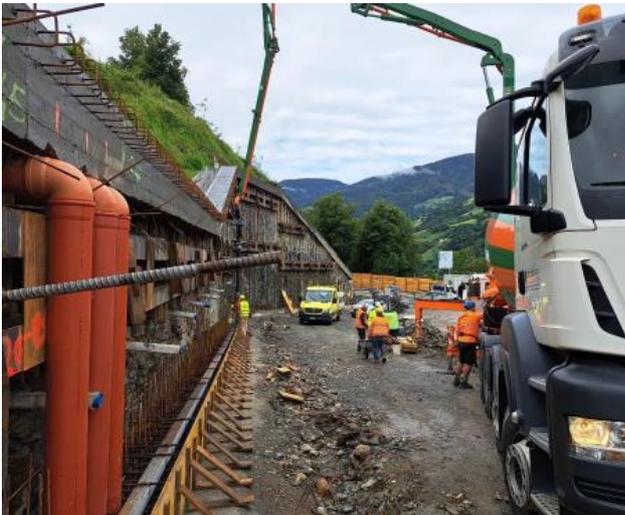
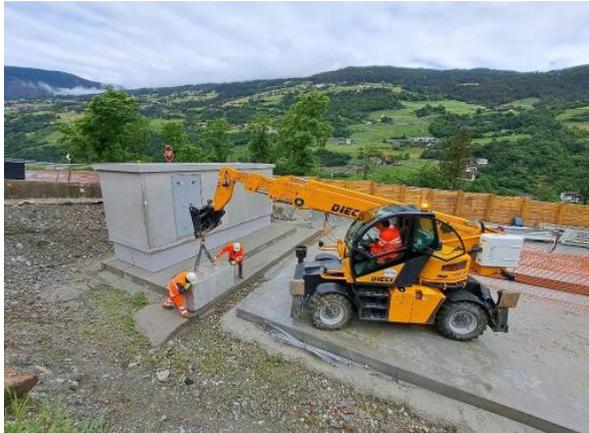
Figura 1 (a) (b) – Lavori presso finestra costruttiva di Chiusa

Nel periodo di riferimento della presente relazione che si estende da gennaio a giugno 2024, con riferimento alle opere di Parte A, sono proseguiti i lavori relativi all'imbocco della finestra costruttiva di Chiusa. In particolare in febbraio 2024 sono stati ultimati i lavori propedeutici all'avvio dei lavori di Parte B. Alcune attività di finitura di Parte A, quali parte delle pavimentazioni e parte dell'idraulica finale della NV72 e quota parte delle installazioni del monitoraggio strutturale interferenti con le opere di consolidamento di Parte B, saranno realizzate di pari passo all'avanzamento dei lavori di Parte B. I lavori di Parte A afferenti alle finestre costruttive di Forch e Funes sono invece stati ultimati nel 2023, come riportato nella precedente relazione semestrale Giu-Dic 2023. Si riporta di seguito un'immagine illustrativa del cantiere presso la finestra di Chiusa:

Im Berichtszeitraum, der sich von Januar bis Juni 2024 erstreckt, wurden in Bezug auf die Arbeiten von Teil A diejenigen hinsichtlich des Portals des Fensterstollens Klausen fortgesetzt. Insbesondere wurden im Februar 2024 die vorbereitenden Arbeiten für den Beginn der Arbeiten von Teil B abgeschlossen. Einige Abschlussarbeiten von Teil A wie ein Teil der Bodenbeläge und ein Teil der abschließenden Hydraulik NV72 sowie ein Teil der Installationen der strukturellen Überwachung, welche mit den Sicherungsarbeiten von Teil B interferieren, werden gleichzeitig mit dem Fortschritt der Arbeiten von Teil B durchgeführt. Die Arbeiten von Teil A, welche die Fensterstollen Forch und Villnöß betreffen, wurden gemäß den Angaben im vorherigen Halbjahresbericht Juni–Dezember 2023 dagegen 2023 abgeschlossen. Im Folgenden ist eine veranschaulichende Abbildung der Baustelle am Fensterstollen Klausen aufgeführt:

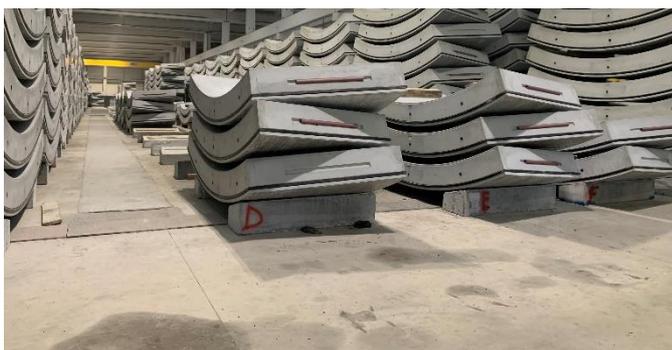
Im Januar 2024 wurden die Schalungen montiert und die Prüfringe im Vorfertigungswerk Hinterrigger hergestellt. Im Februar startete die Produktion der Tübbinge, deren monatliche Produktionsmenge im Folgenden aufgeführt ist:

Monat	Nr. Ringe
Januar	-
Februar	43
März	101
April	154
Mai	210
Juni	259

*Figura 2 – Produzione conci presso impianto Hinterrigger*

*Abbildung 2 – Tübbingproduktion im Werk Hinterrigger*

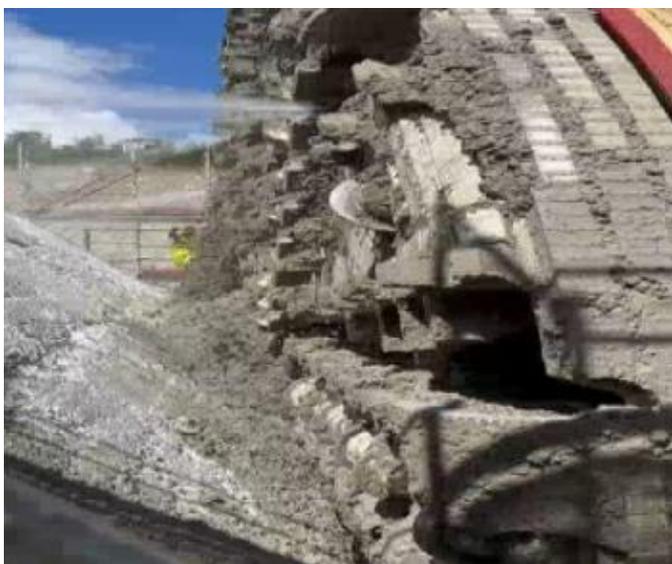
Im Berichtszeitraum wurden die Arbeiten zur Montage und Translation der TBM bis zur Betonsicherung fertiggestellt, deren Ausbruch im Mai 2024 begann. Im Juni 2024 betrug der Vortrieb im Tunnelhohlraum 10,34 m, was 8 vollständigen Ringen entspricht.

*Figura 3 – Scavo della protesi*

*Abbildung 3 – Ausbruch der Betonsicherung*

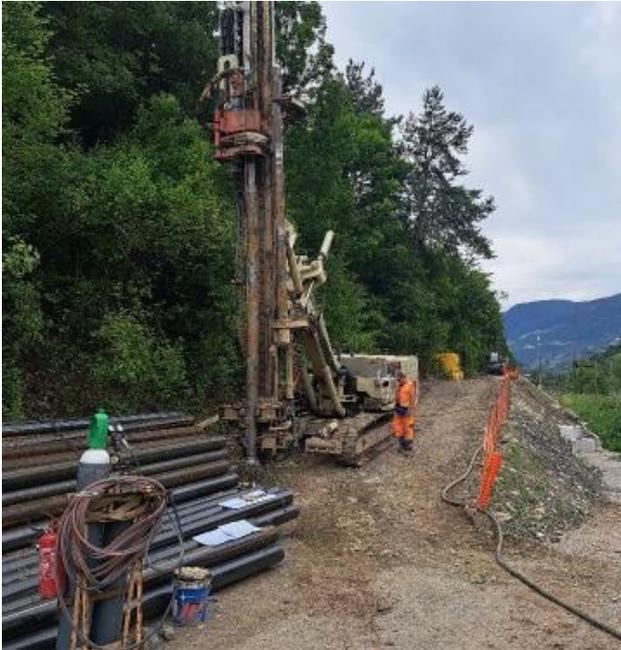
Nel mese di maggio 2024 sono stati completati i movimenti terra per la costruzione della rampa per la realizzazione dei micropali.

Figura 4 – Infissione di micropali presso il cantiere di Funes

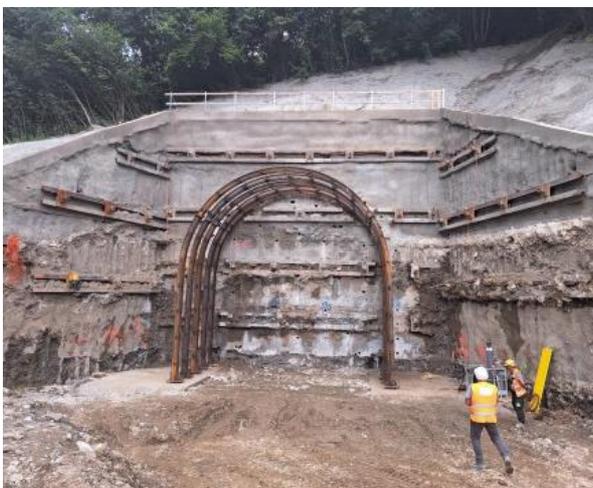
Nel periodo di riferimento del presente report, presso il cantiere della finestra di Chiusa è stato realizzato il conio di attacco per lo scavo, sono stati completati i consolidamenti in Jet Grouting e posate le centine appartenenti alla dima del conio di attacco

Figura 5 – Portale finestra di Chiusa
